Date du rapport : 19-08-20

RAPPORT DE SUIVI D'INVENTAIRE AMIANTE

Cimetière communal

Inspection réalisée le 10-08-20

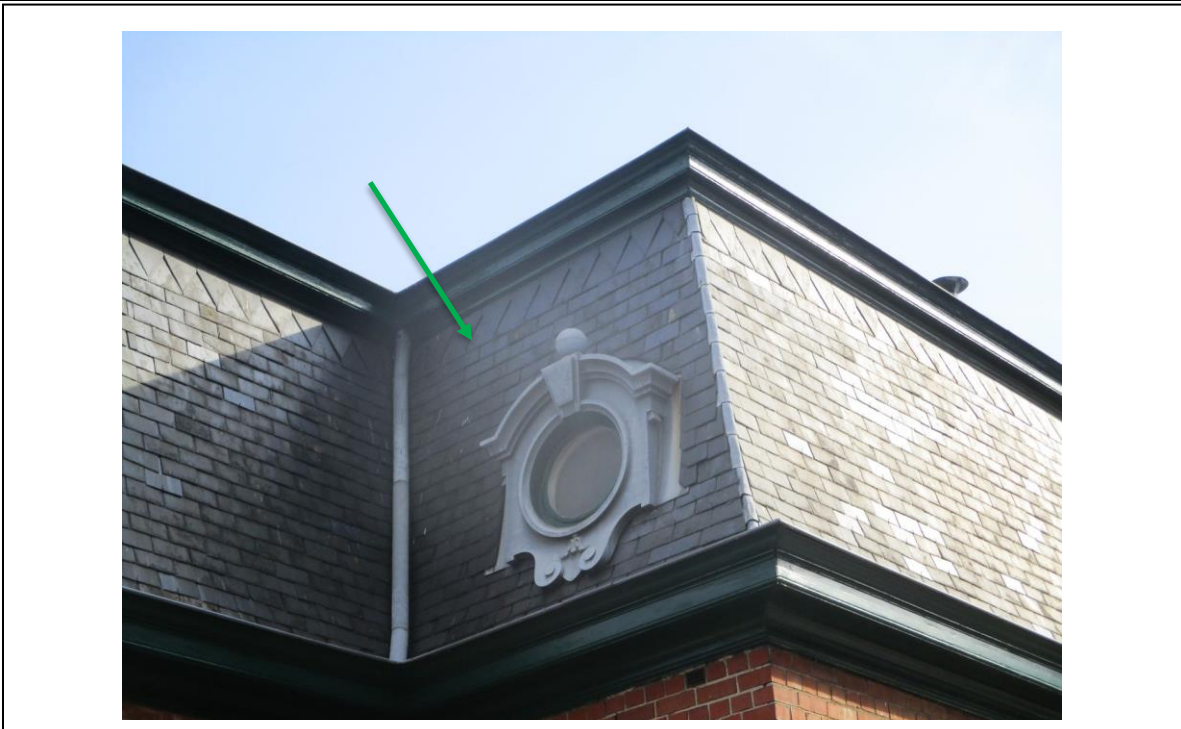
Bâtiment	Niveau	Local / Endroit	Matériau	Amiante
Photo 1	Bâtiment des ouvriers	/	Toiture	Ardoises naturelles	NON

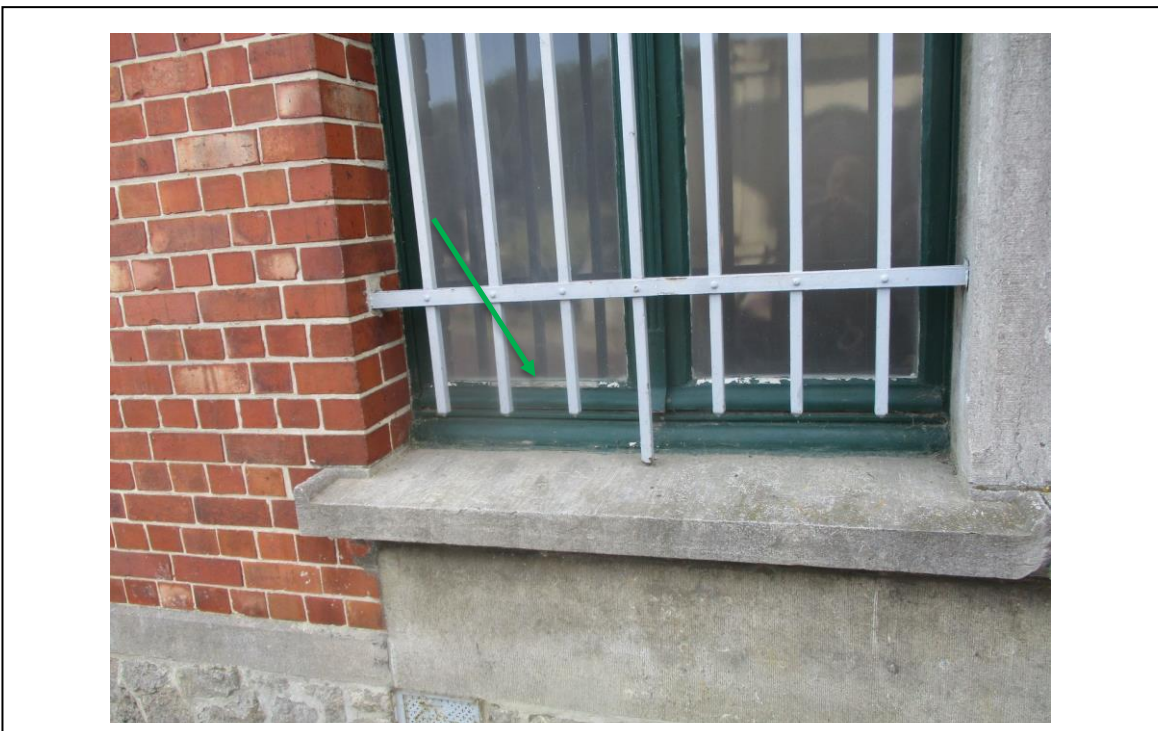
Bâtiment	Niveau	Local / Endroit	Matériau	Amiante
Photo 2	Bâtiment des ouvriers	/	Façade	Mastic de vitrage	NON

Ref Echantillon	Description	Résultats d'analyse	Remarque
001	Mastic de vitrage des châssis	Négatif	/

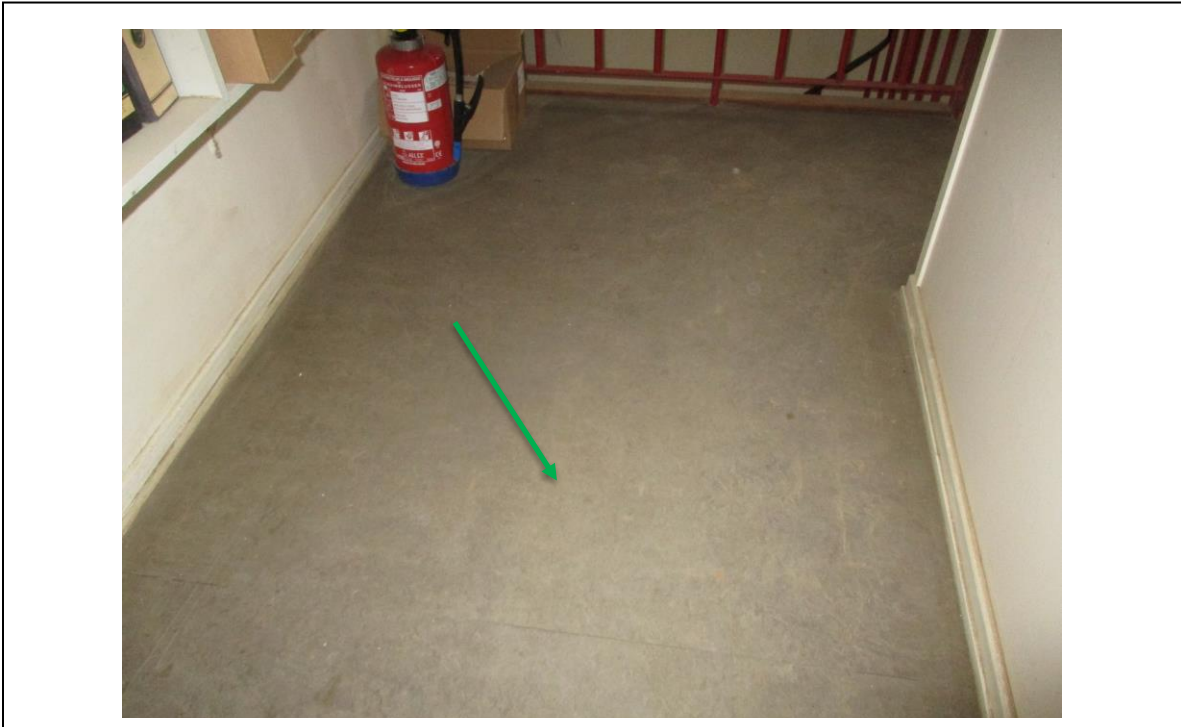
Bâtiment	Niveau	Local / Endroit	Matériau	Amiante
Photo 3	Bâtiment des ouvriers	+1	Palier vestiaire + cantine	Simple vinyle	NON

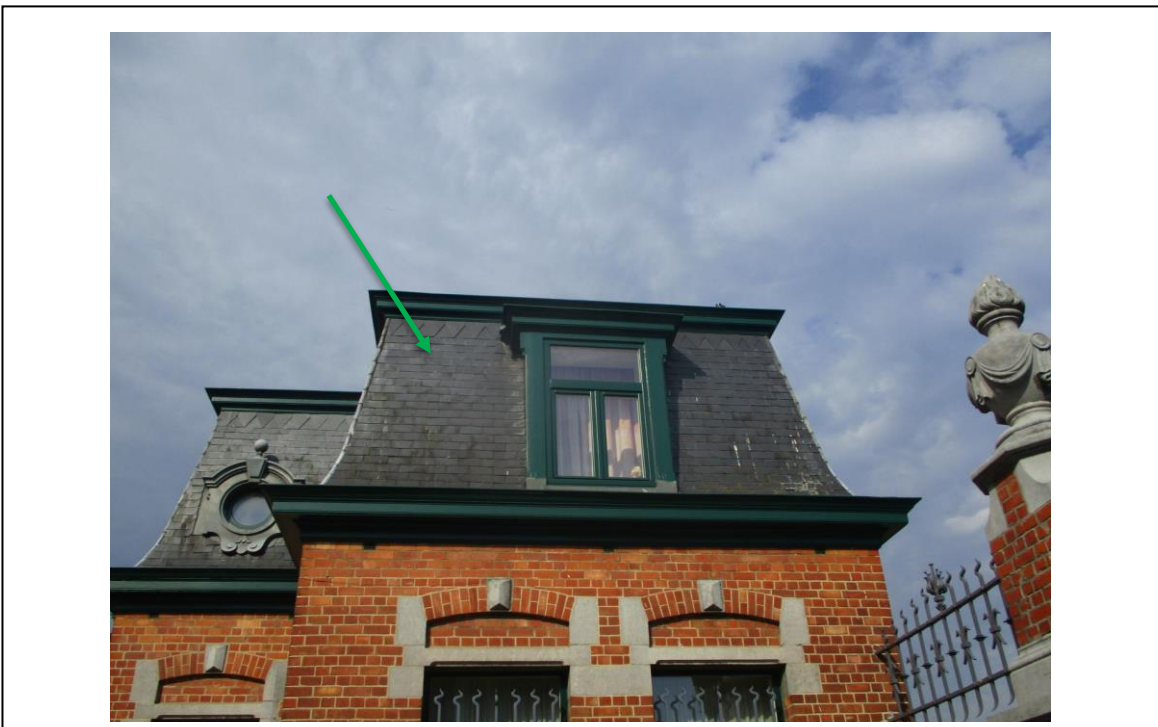
Bâtiment	Niveau	Local / Endroit	Matériau	Amiante
Photo 4	Conciergerie	/	Toiture	Ardoises naturelles	NON

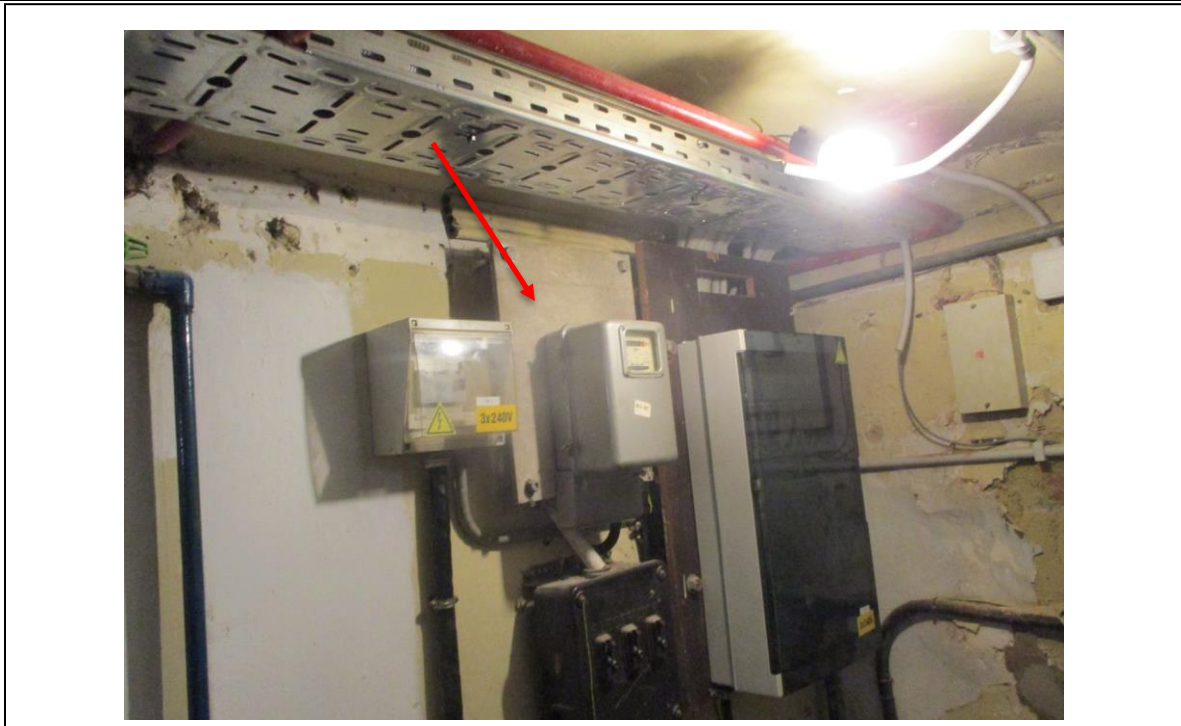
Bâtiment	Niveau	Local / Endroit	Matériau	Amiante
Photo 5	Conciergerie	-1	Toiture	Plaque de support de compteur	Connu comme contenant de l'amiante

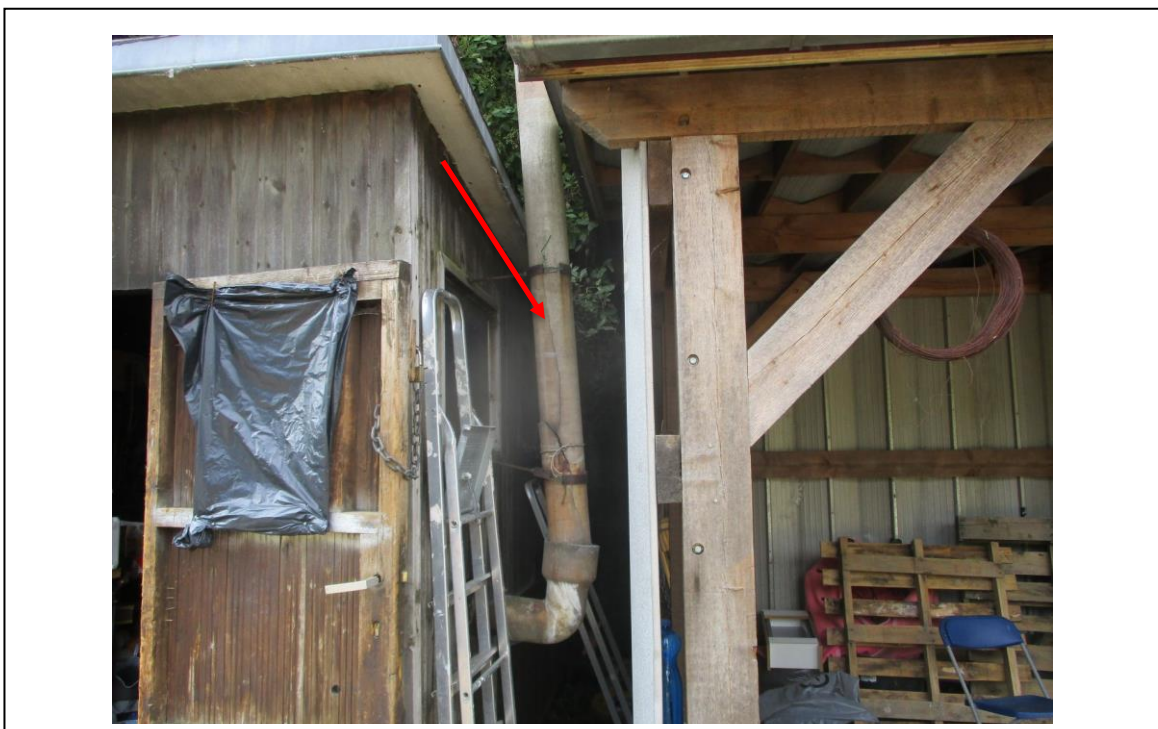
Bâtiment	Niveau	Local / Endroit	Matériau	Amiante
Photo 6	Nouveau cimetière	0	Cabane	Conduit de cheminée en amiante ciment	Connu comme contenant de l'amiante

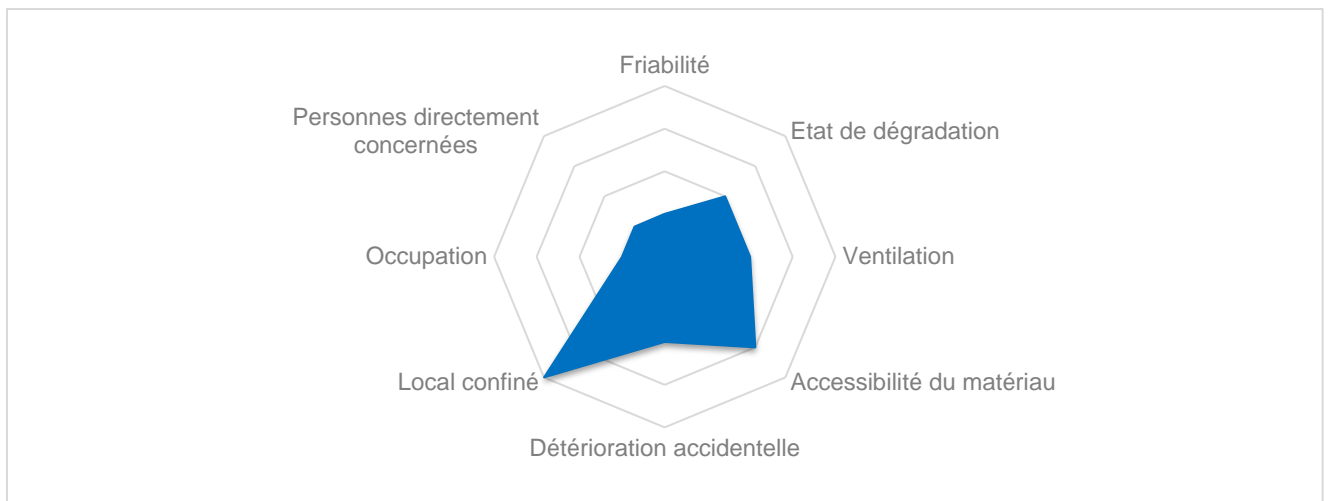
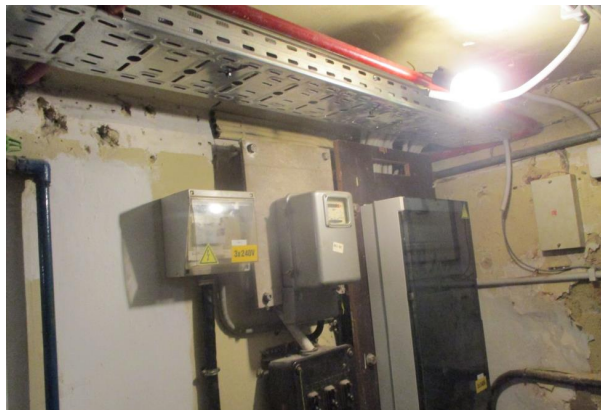
FICHE	Niveau	Local / Endroit	Matériau	Présence amiante
1	-1	Toiture	Plaque de support de compteur	Connu comme contenant de l'amiante

Activité pouvant donner lieu à une exposition à l'amiante			
<input checked="" type="checkbox"/>	Travaux d'électricité	<input type="checkbox"/>	/
<input type="checkbox"/>	/	<input type="checkbox"/>	/
CONSEIL			
<input checked="" type="checkbox"/>	Contrôle annuel de l'état du matériau	<input type="checkbox"/>	/
<input checked="" type="checkbox"/>	Ne pas percer	<input type="checkbox"/>	/

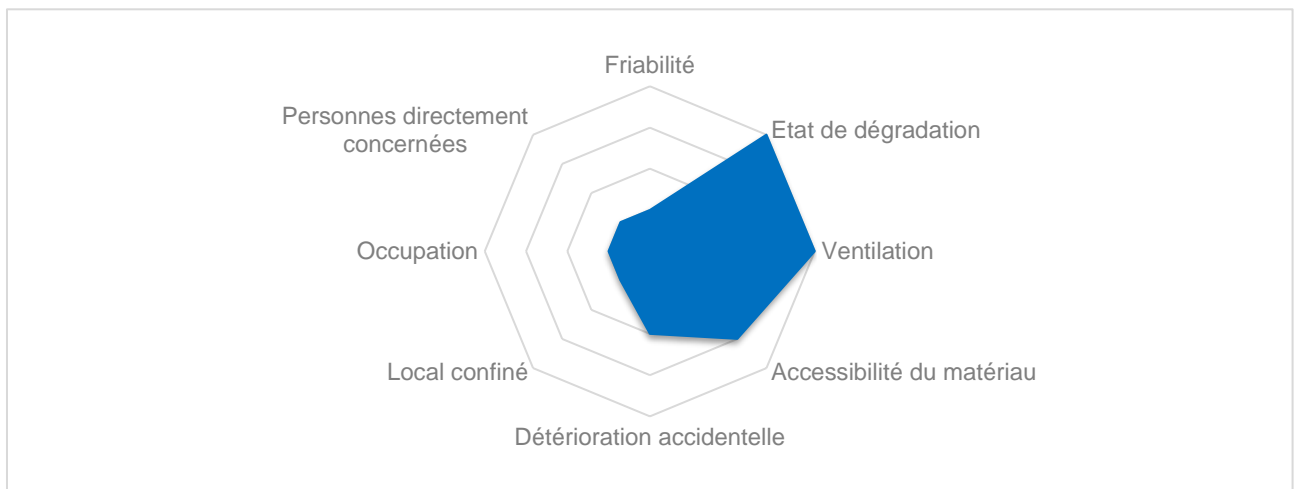
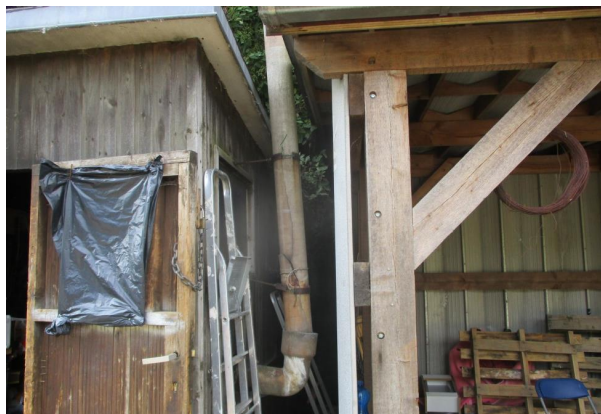
FICHE	Niveau	Local / Endroit	Matériau	Présence amiante
2	0	Cabane	Conduit de cheminée en amiante ciment	Connu comme contenant de l'amiante

Activité pouvant donner lieu à une exposition à l'amiante			
<input checked="" type="checkbox"/>	Travaux	<input type="checkbox"/>	/
<input type="checkbox"/>	/	<input type="checkbox"/>	/
CONSEIL			
<input checked="" type="checkbox"/>	Prévoir l'enlèvement d'amiante à moyen terme	<input type="checkbox"/>	/
<input type="checkbox"/>	/	<input type="checkbox"/>	/
