Nos références: CBC-R20/246.12.

RAPPORT D'INVENTAIRE AMIANTE NON DESTRUCTIF

Joli-Bois

Avenue du Haras, 100

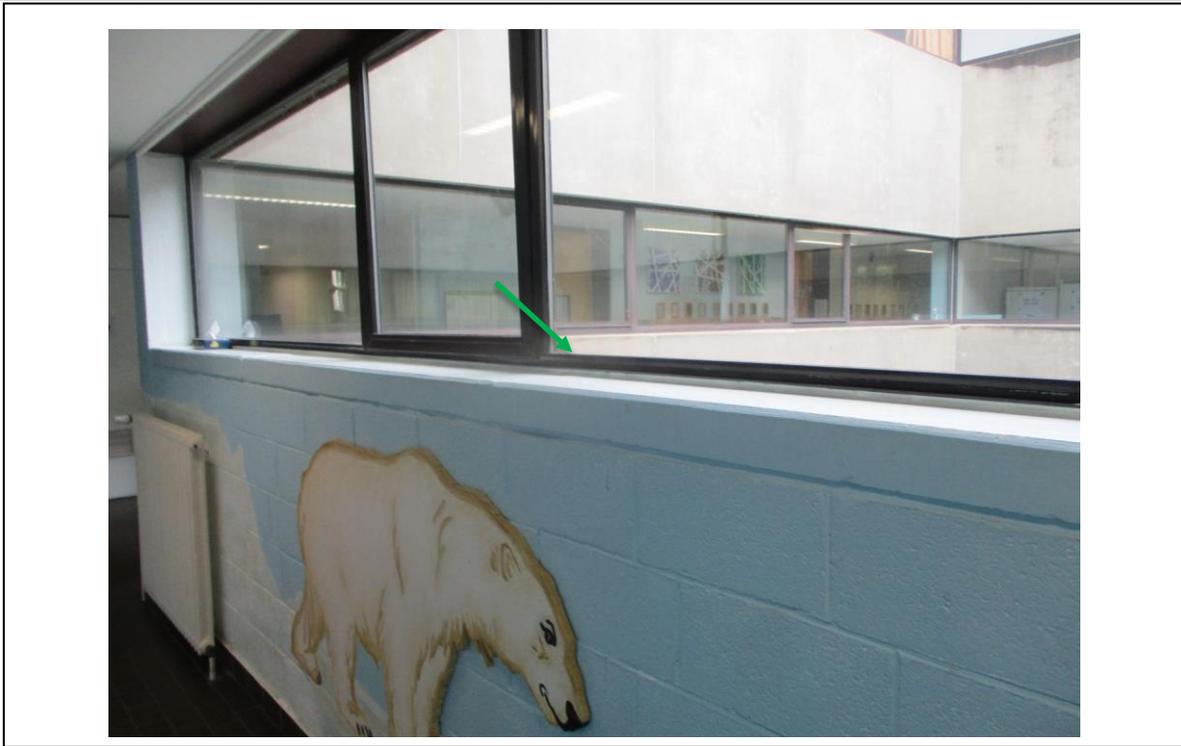
Niveau	Local / Endroit	Matériau	Amiante
Photo 1	0	Couloir	Mastic de vitrage	NON

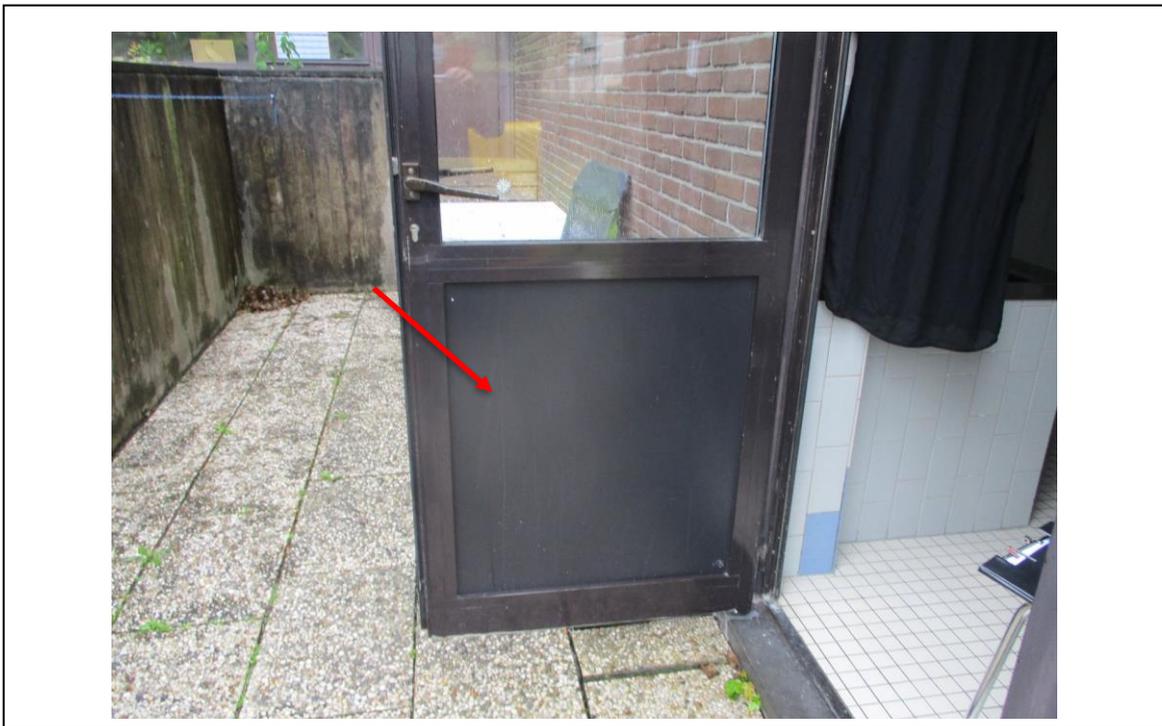
Niveau	Local / Endroit	Matériau	Amiante
Photo 2	0	Laverie	Allège de porte en amiante ciment	Connu comme contenant de l'amiante

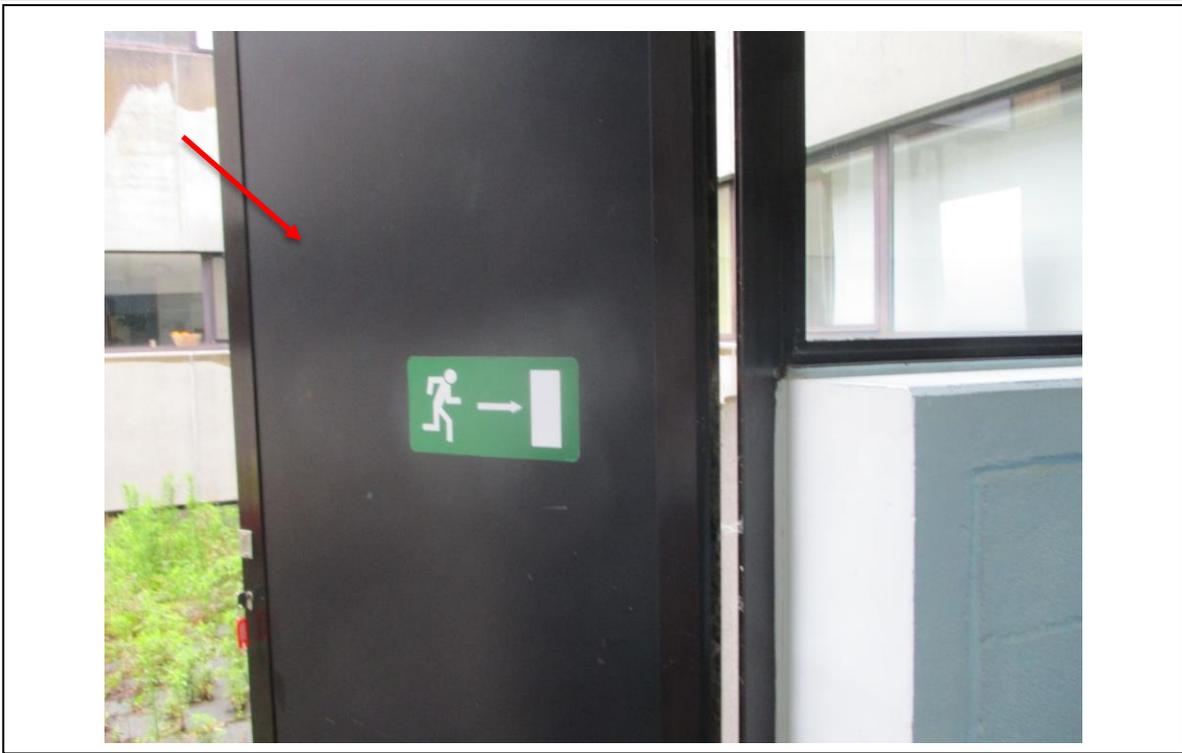
Niveau	Local / Endroit	Matériau	Amiante
Photo 3	0	Couloir	Panneau de porte en amiante ciment	Connu comme contenant de l'amiante

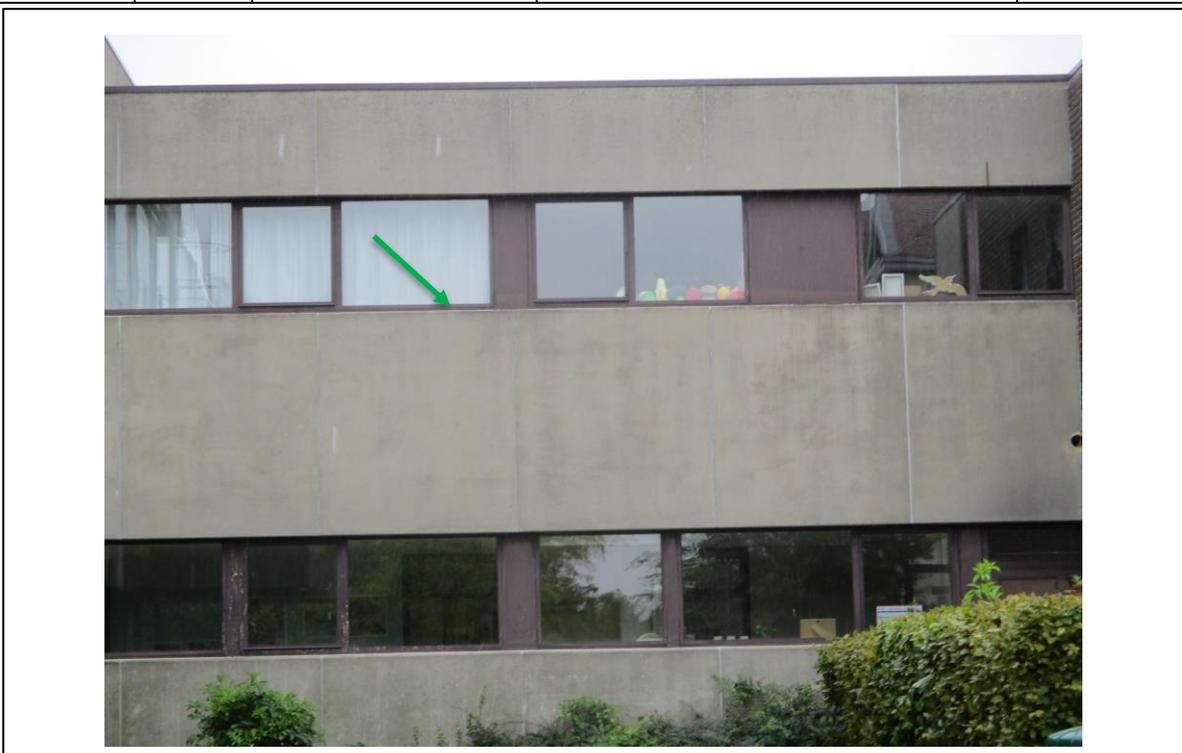
Niveau	Local / Endroit	Matériau	Amiante
Photo 4	/	Façade arrière	Mastic de vitrage	NON

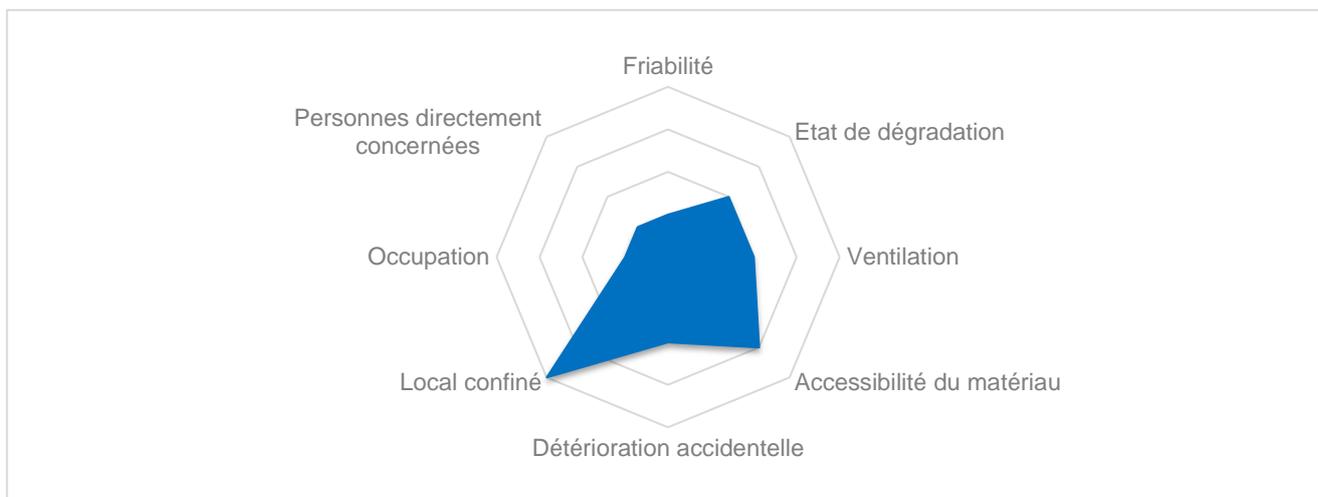
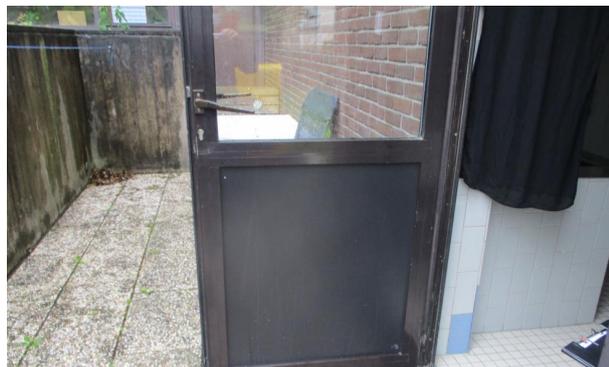
FICHE	Niveau	Local / Endroit	Matériau	Présence amiante
1	0	Laverie	Allège de porte en amiante ciment	Connu comme contenant de l'amiante

Activité pouvant donner lieu à une exposition à l'amiante			
<input checked="" type="checkbox"/>	Travaux	<input type="checkbox"/>	/
<input checked="" type="checkbox"/>	Remplacement de la porte	<input type="checkbox"/>	/
CONSEIL			
<input checked="" type="checkbox"/>	Contrôle annuel de l'état du matériau	<input type="checkbox"/>	/
<input type="checkbox"/>	/	<input type="checkbox"/>	/

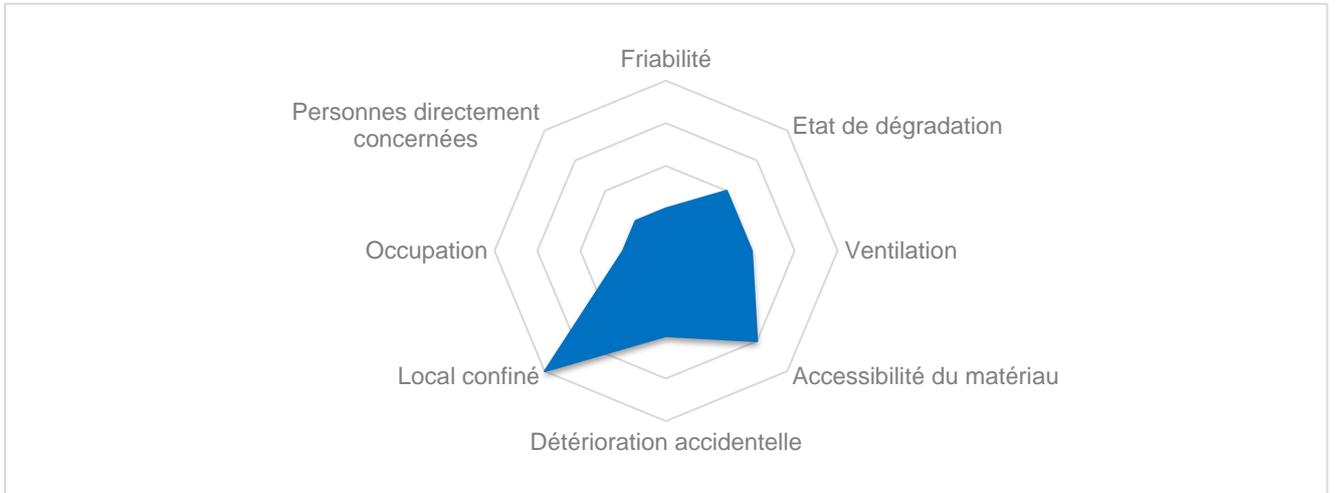
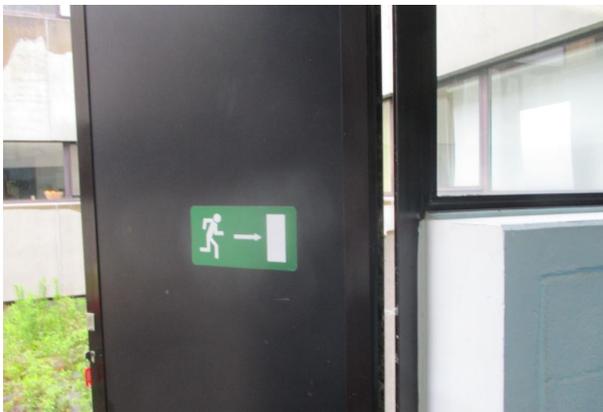
FICHE	Niveau	Local / Endroit	Matériau	Présence amiante
2	0	Couloir	Panneau de porte en amiante ciment	Connu comme contenant de l'amiante

Activité pouvant donner lieu à une exposition à l'amiante			
<input checked="" type="checkbox"/>	Travaux	<input type="checkbox"/>	/
<input checked="" type="checkbox"/>	Remplacement de la porte	<input type="checkbox"/>	/
CONSEIL			
<input checked="" type="checkbox"/>	Contrôle annuel de l'état du matériau	<input type="checkbox"/>	/
<input type="checkbox"/>	/	<input type="checkbox"/>	/
