Nos références: CBC-R20/071.1.

RAPPORT D'INVENTAIRE AMIANTE NON DESTRUCTIF

Avenue Charles Thielemans 30 – 1150 Woluwe-St-Pierre.

Inspection réalisée le 20-01-20

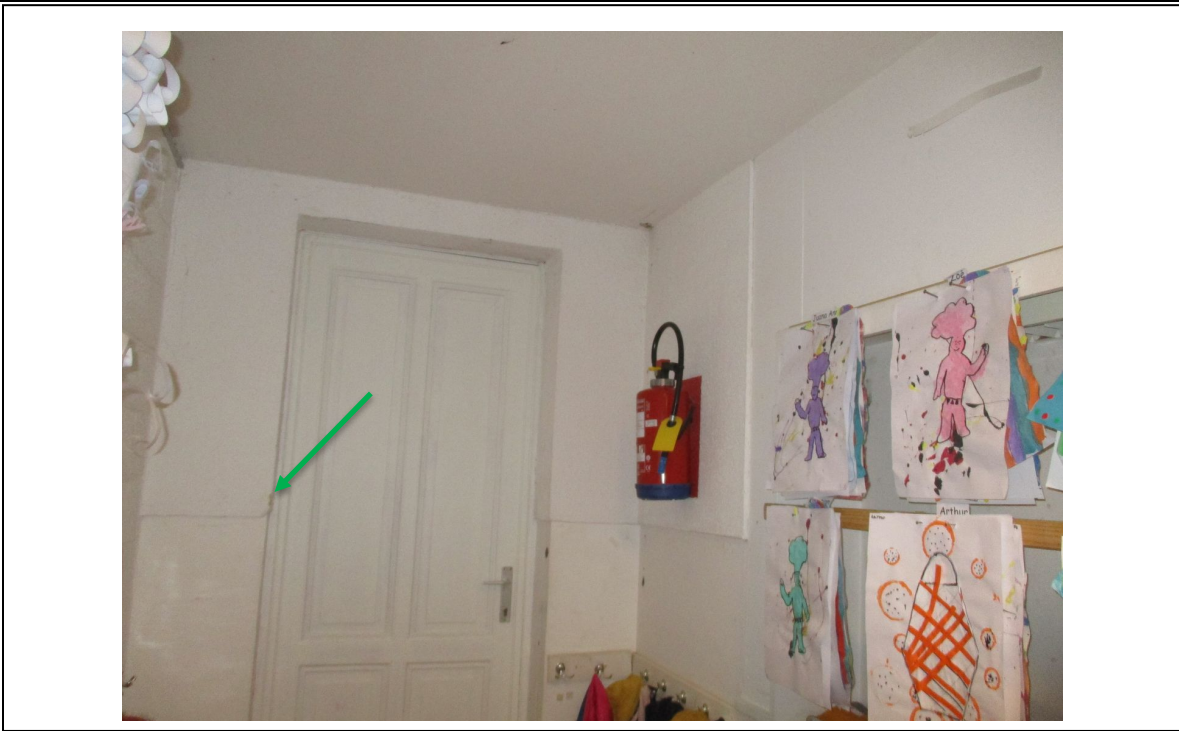
Bâtiment	Niveau	Local / Endroit	Matériau	Amiante
Photo 1	Bâtiment principal	0	Couloir classe 2 ^e maternelle	Plafonnage crépi	NON

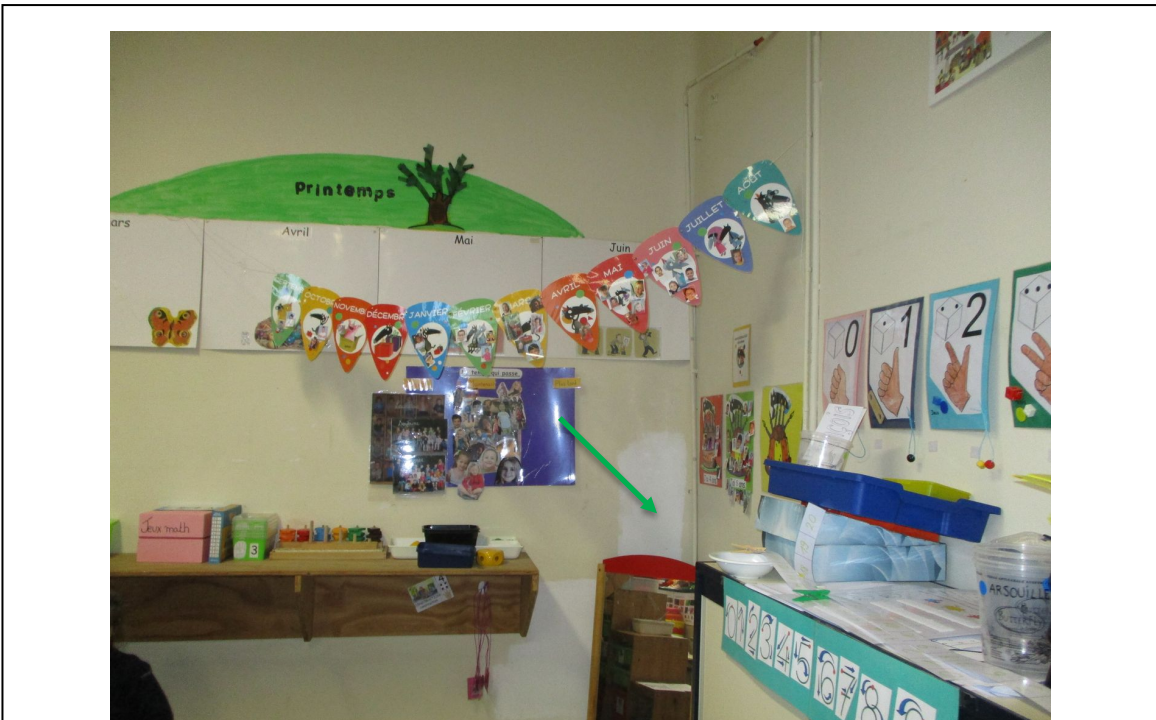
Bâtiment	Niveau	Local / Endroit	Matériau	Amiante
Photo 2	Bâtiment principal	0	Classe N°6	Plafonnage lisse	NON

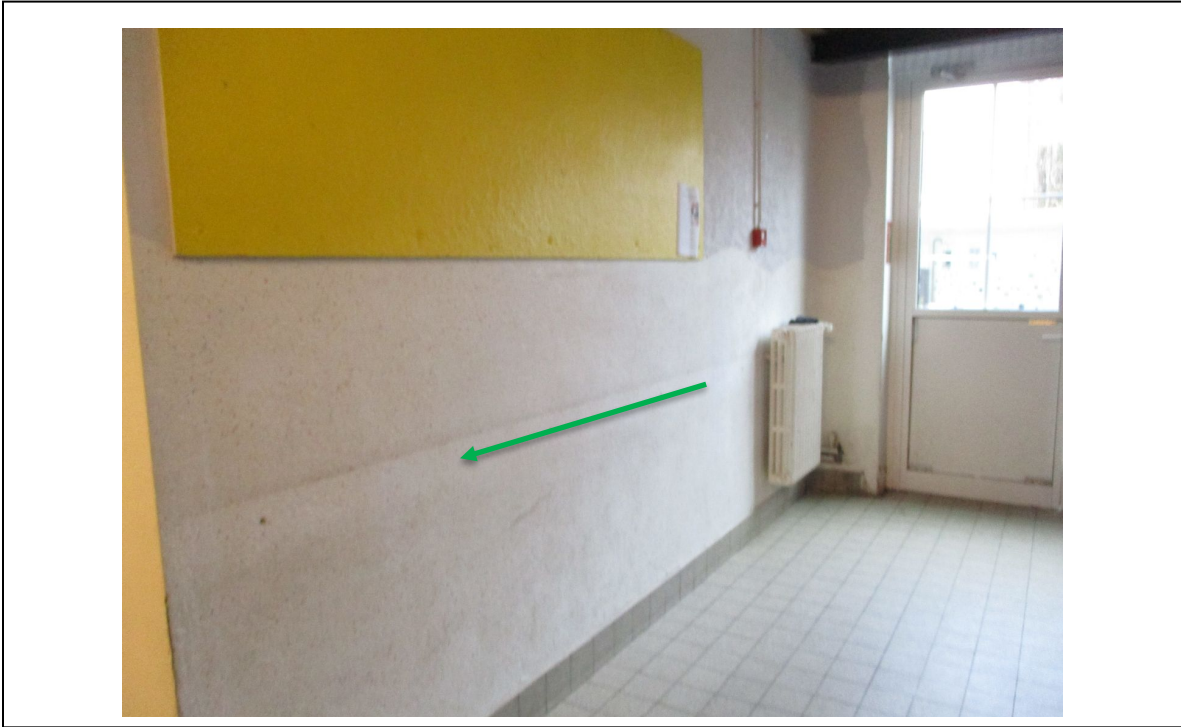
Bâtiment	Niveau	Local / Endroit	Matériau	Amiante
Photo 3	Bâtiment principal	0	Entrée cour porte N°2	Crépi	NON

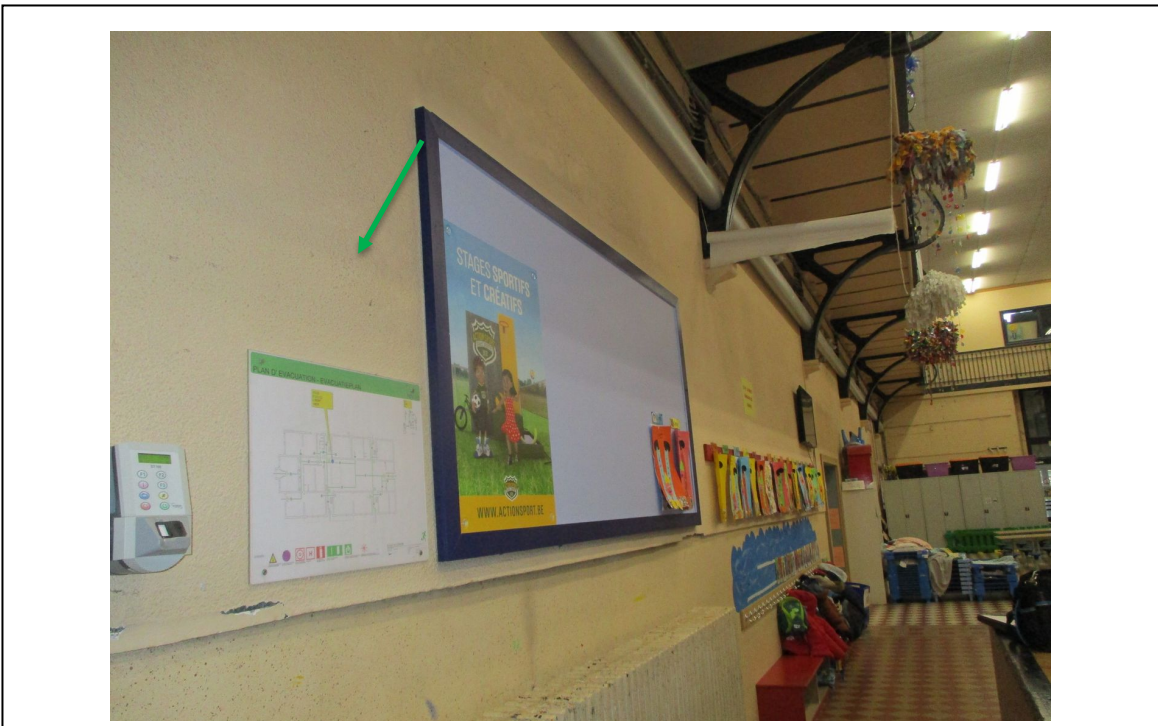
Bâtiment	Niveau	Local / Endroit	Matériau	Amiante
Photo 4	Bâtiment principal	0	Grande salle	Plafonnage crépi	NON

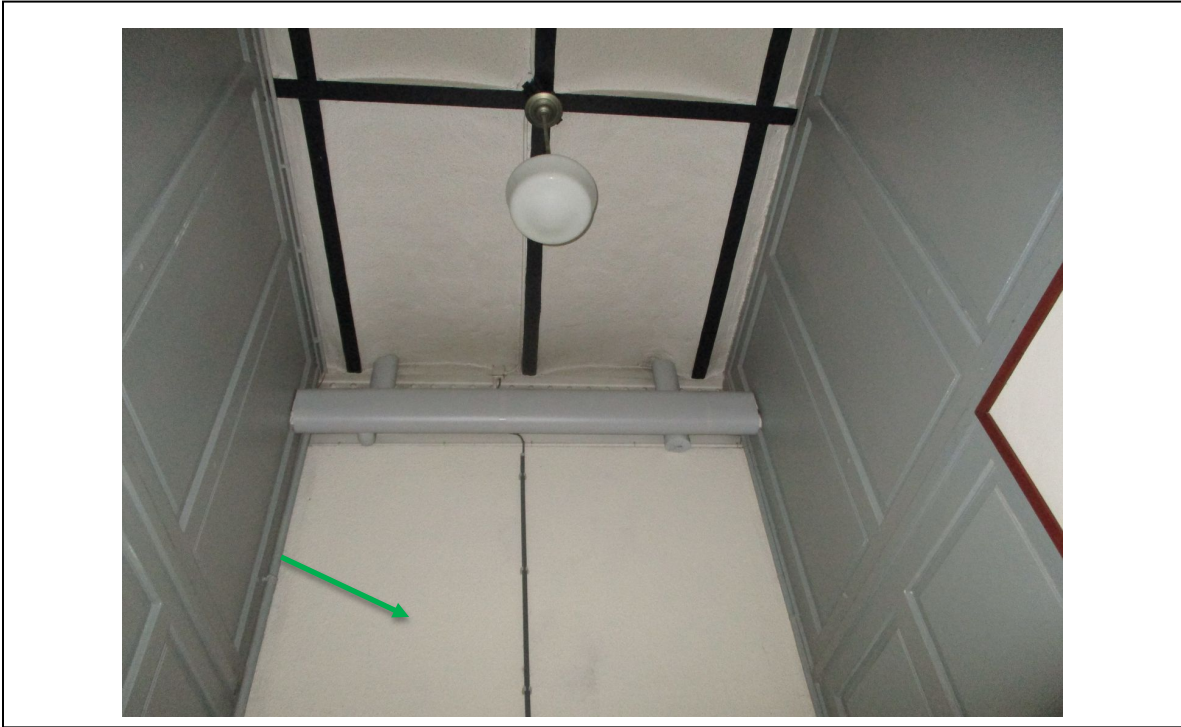
Bâtiment	Niveau	Local / Endroit	Matériau	Amiante
Photo 5	Bâtiment principal	0	Entrée principale	Plafonnage crépi	NON

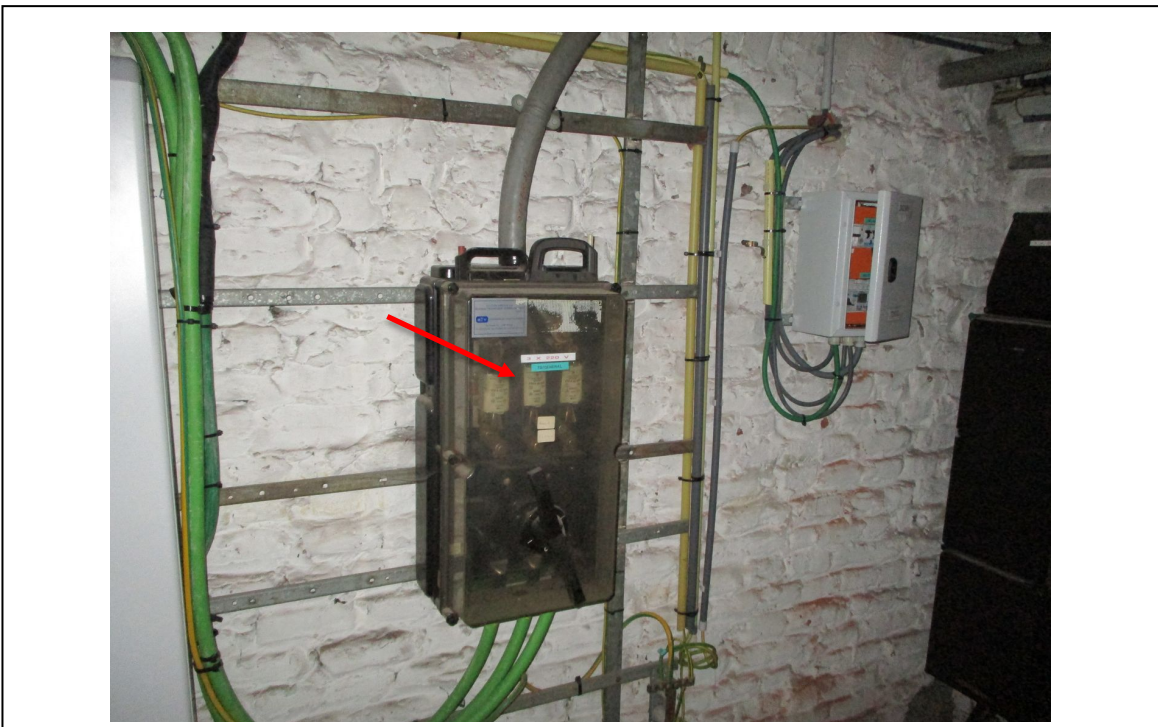
Bâtiment	Niveau	Local / Endroit	Matériau	Amiante
Photo 6	Bâtiment principal	-1	Local électrique	Fusibles à couteaux	Connu comme contenant de l'amiante

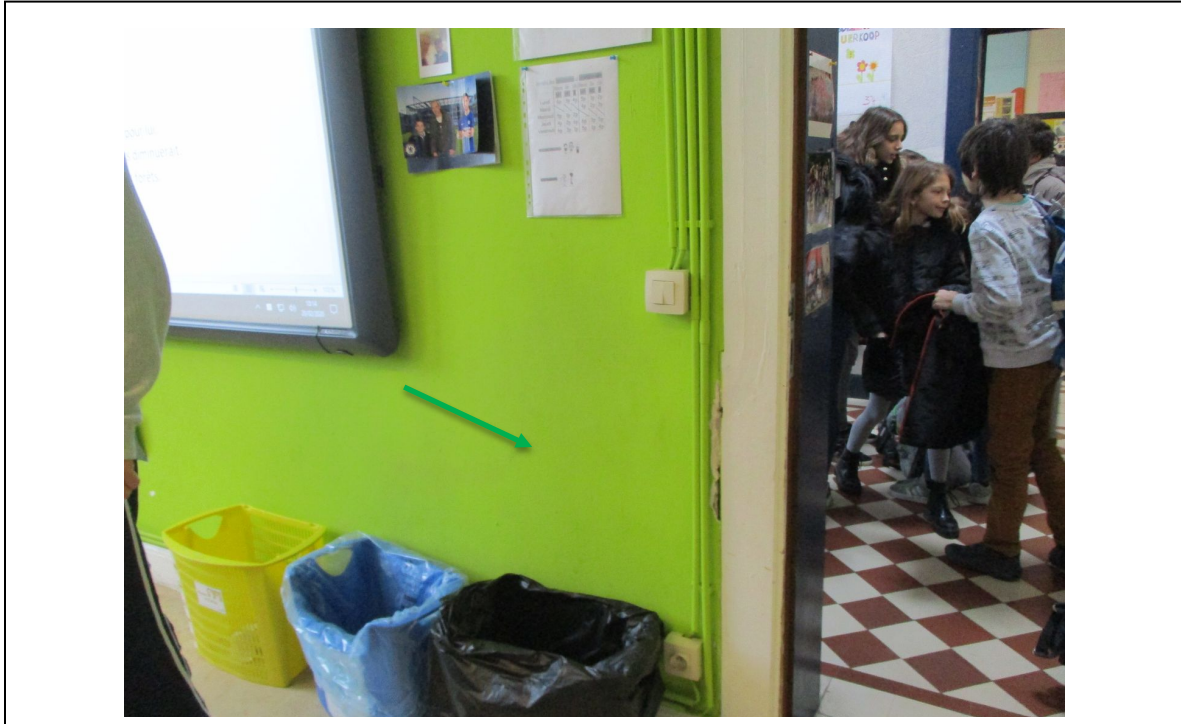
Bâtiment	Niveau	Local / Endroit	Matériau	Amiante
Photo 7	Bâtiment principal	+1	Classe de M Pierre	Plafonnage lisse	NON

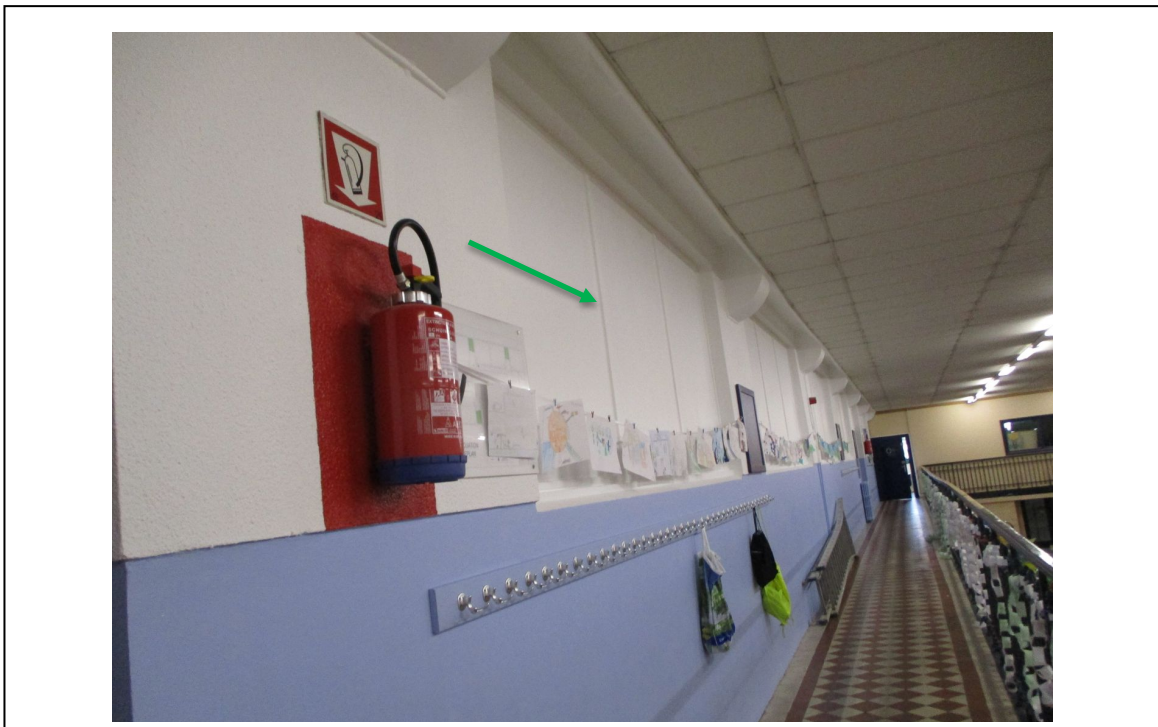
Bâtiment	Niveau	Local / Endroit	Matériau	Amiante
Photo 8	Bâtiment principal	+1	Couloir au-dessus de la grande salle	Plafonnage crépi	NON

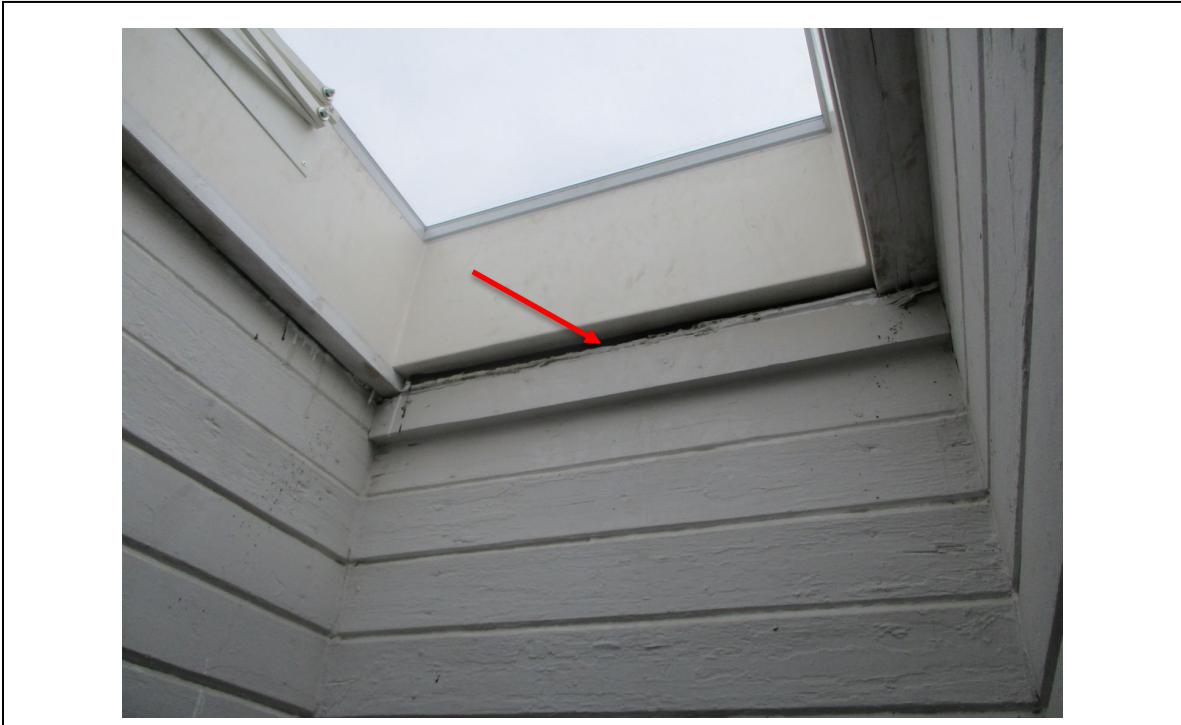
+1	Cage d'escalier académie	Crépi	Cfr 003	/	/	/	NON	/	/
+2	Cagibi au-dessus de la cage d'escalier académie	Panneau sous coupole	005	9	2	1 pièce	OUI - Chrysotile Crocidolite (1)	Non	Contrôle annuel
+2	Cagibi au-dessus de la cage d'escalier académie	Crépi	Cfr 003	/	/	/	NON	/	/
+1	Cage d'escalier N°1	Crépi	Cfr 003	/	/	/	NON	/	/
0	Cage d'escalier N°1 Académie	Crépi	Cfr 003	/	/	/	NON	/	/
0	Cage d'escalier N°2 Académie	Crépi	Cfr 003	/	/	/	NON	/	/
0	Salle de sculpture	Plafonnage lisse + revêtement mural	006	10	/	/	NON	/	/

(1) Présence de mastic gris contenant du chrysotile.

Bâtiment	Niveau	Local / Endroit	Matériau	Amiante
Photo 9	Bâtiment principal	+2	Cagibi au-dessus de la cage d'escalier académie	Panneau sous coupole	Connu comme contenant de l'amiante

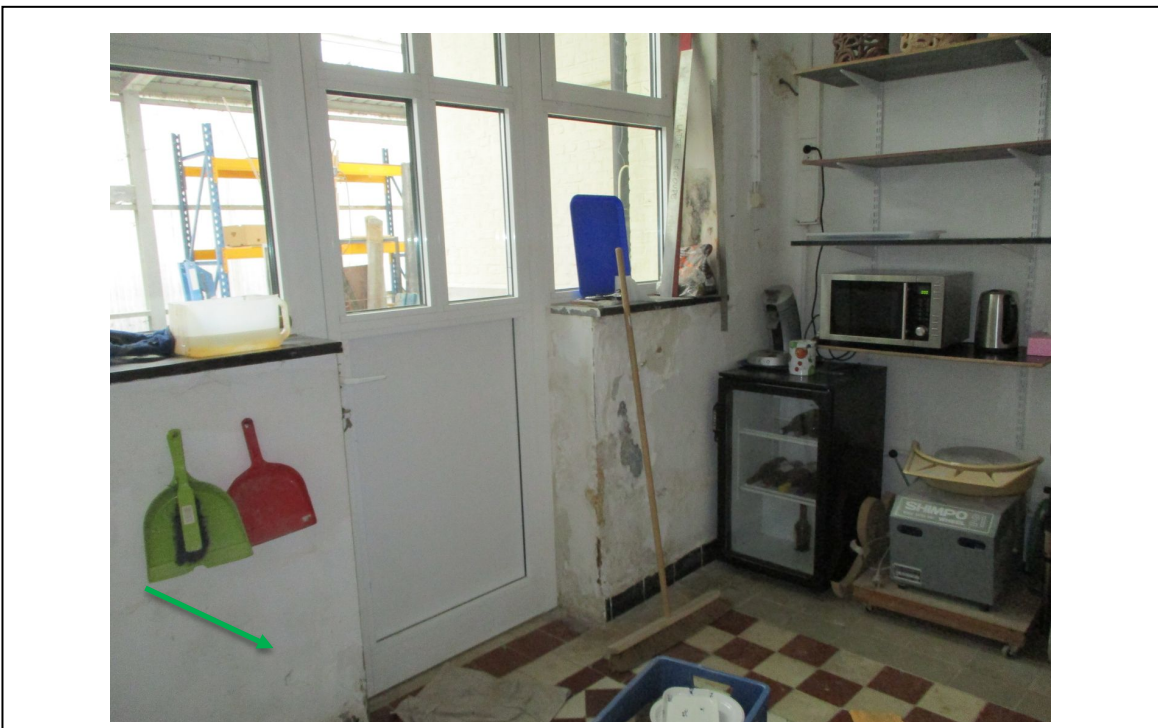
Bâtiment	Niveau	Local / Endroit	Matériau	Amiante
Photo 10	Bâtiment principal	0	Salle de sculpture	Plafonnage lisse + revêtement mural	NON

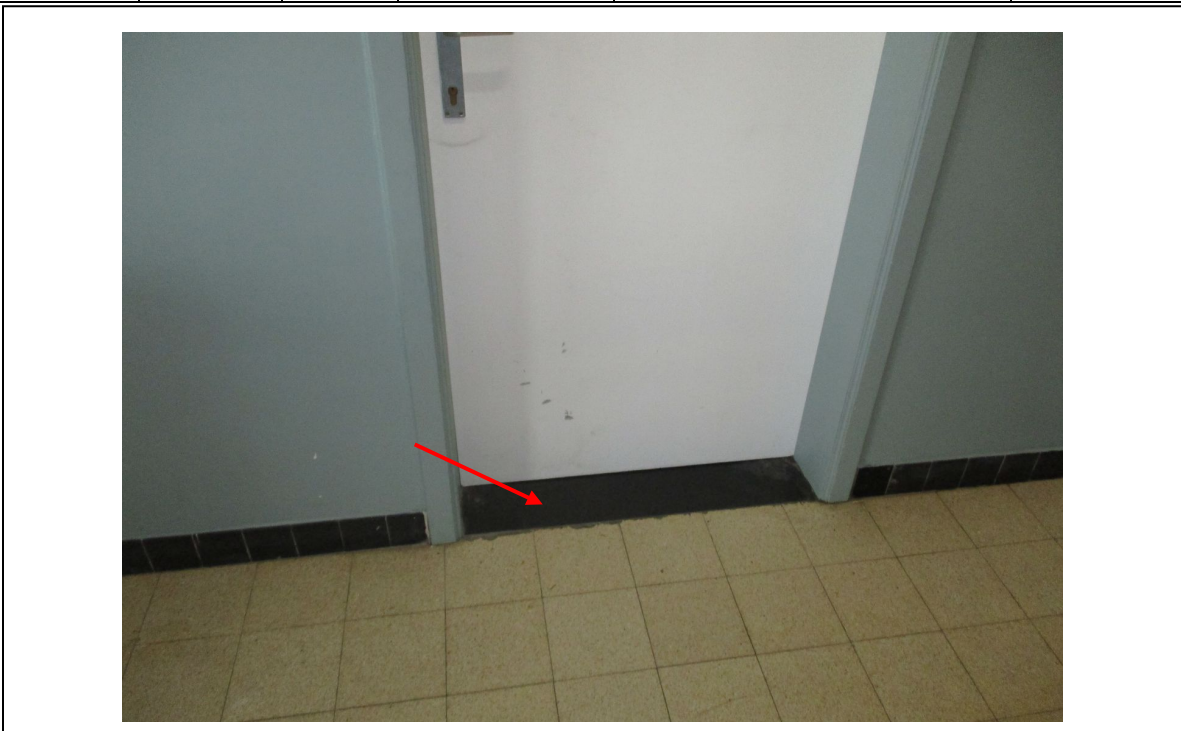
Niveau	Local / Endroit	Matériau	Référence échantillon	Photo	Fiche	Métre estimatif	Présence amiante	Friable	Conseil
-1	Cage escalier porte N°2 vers caves côté académie	Crépi	Cfr 003	/	/	/	NON	/	/
0	Bibliothèque	Seuil de porte en Massal	/	11	3	1 m	Connu comme contenant de l'amiante (*)	Non	Contrôle annuel
+1	Salle de gym	Plafonnage lisse	007	12	/	/	NON	/	/

Bâtiment	Niveau	Local / Endroit	Matériau	Amiante
Photo 11	Salle de gym	0	Bibliothèque	Seuil de porte en Massal	Connu comme contenant de l'amiante

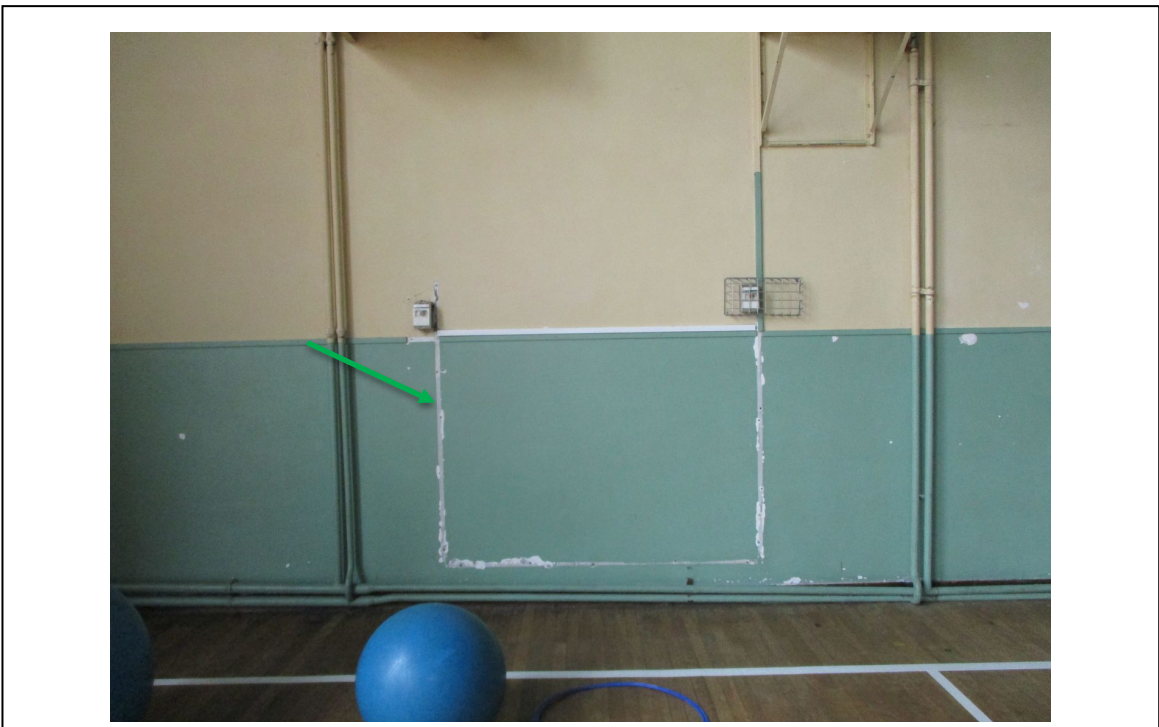
Bâtiment	Niveau	Local / Endroit	Matériau	Amiante
Photo 12	Salle de gym	+1	Salle de gym	Plafonnage lisse	NON

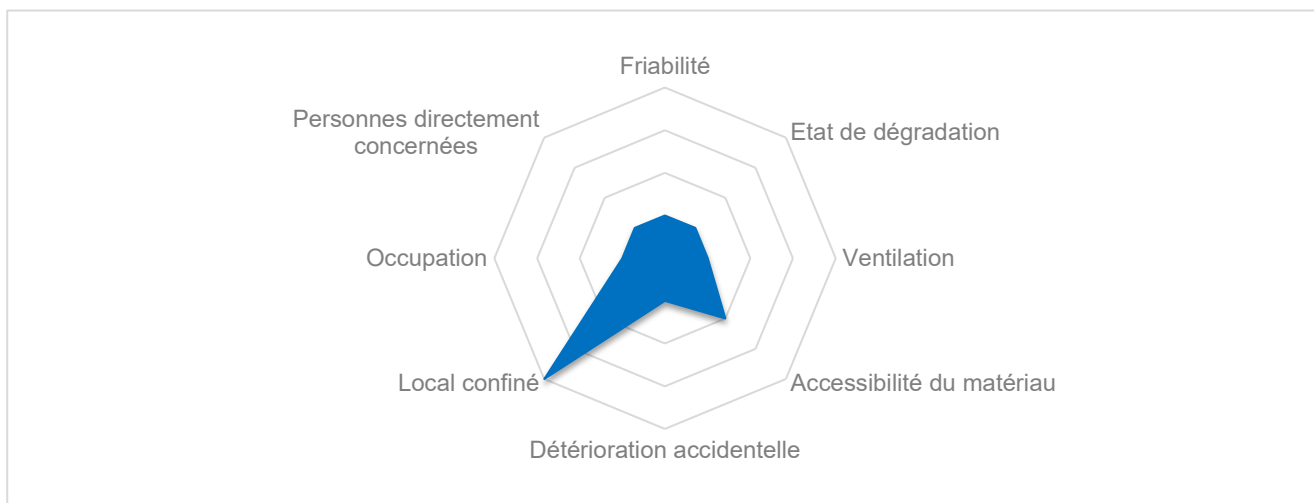
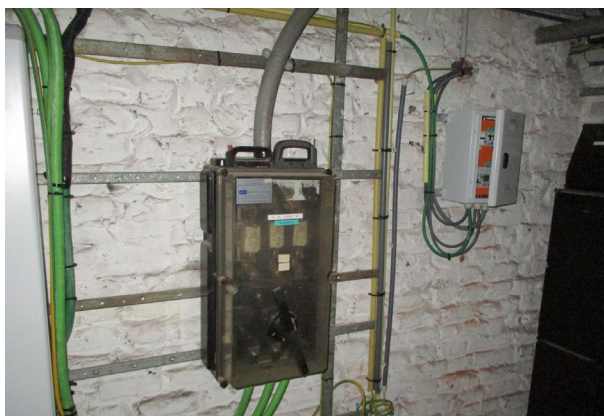
FICHE	Niveau	Local / Endroit	Matériau	Présence amiante
1	-1	Local électrique	Fusibles à couteaux	Connu comme contenant de l'amiante

Activité pouvant donner lieu à une exposition à l'amiante			
<input checked="" type="checkbox"/>	Travaux d'électricité	<input type="checkbox"/>	/
<input type="checkbox"/>	/	<input type="checkbox"/>	/
NOTRE CONSEIL			
<input checked="" type="checkbox"/>	Contrôle annuel de l'état du matériau	<input type="checkbox"/>	/
<input type="checkbox"/>	/	<input type="checkbox"/>	/

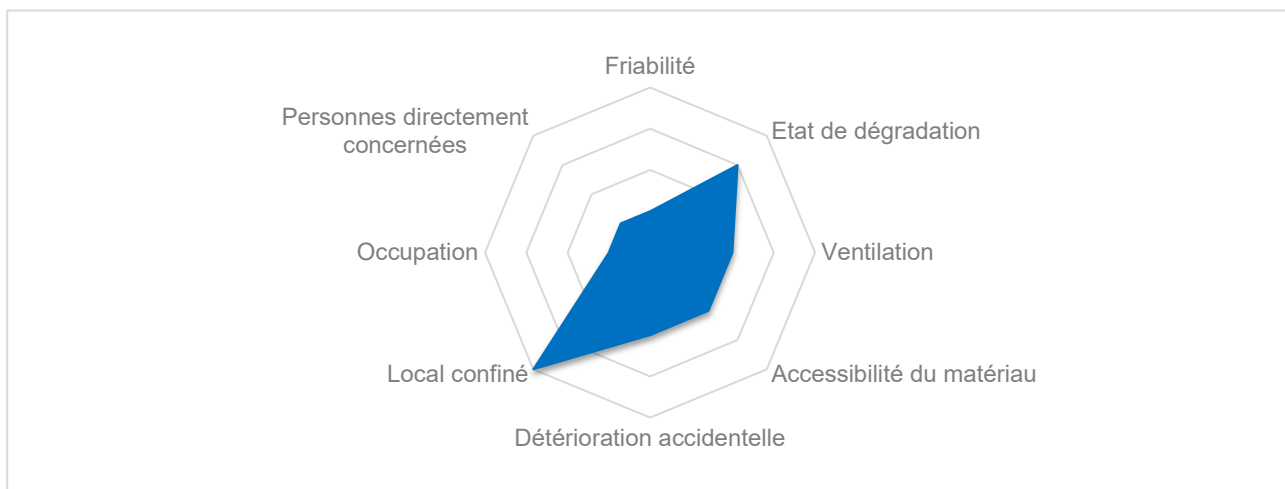
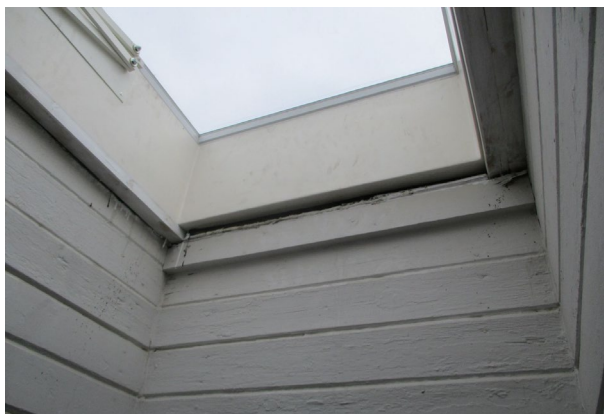
FICHE	Niveau	Local / Endroit	Matériau	Présence amiante
2	+2	Cagibi au-dessus de la cage d'escalier académie	Panneau sous coupole	Connu comme contenant de l'amiante

Activité pouvant donner lieu à une exposition à l'amiante			
<input checked="" type="checkbox"/>	Travaux en toiture	<input type="checkbox"/>	/
<input type="checkbox"/>	/	<input type="checkbox"/>	/
CONSEIL			
<input checked="" type="checkbox"/>	Contrôle annuel de l'état du matériau	<input type="checkbox"/>	/
<input type="checkbox"/>	/	<input type="checkbox"/>	/

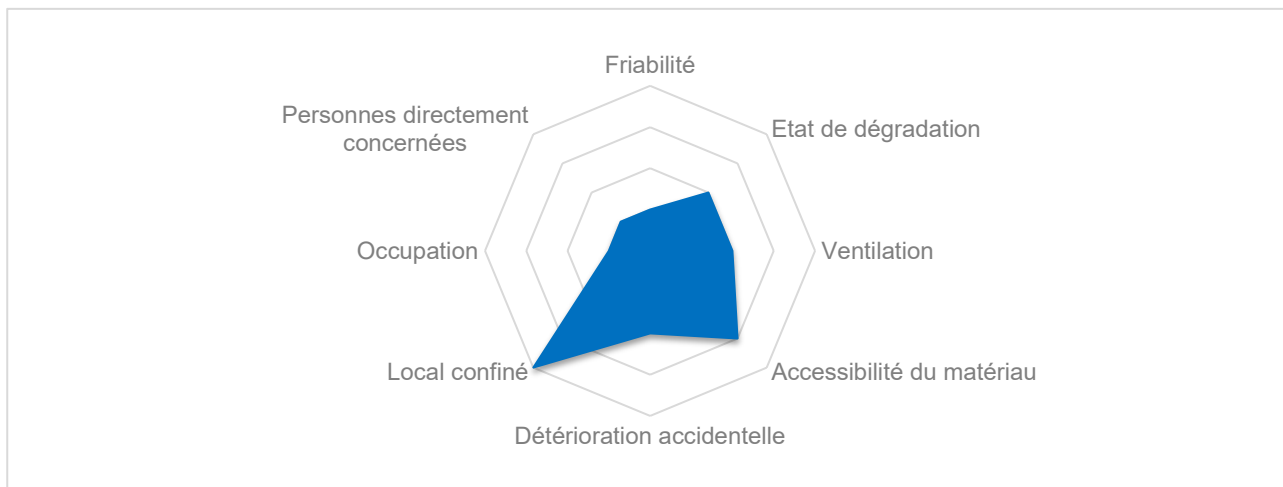
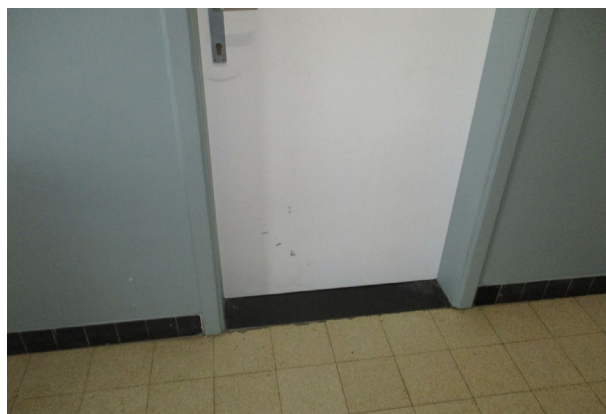
FICHE	Niveau	Local / Endroit	Matériau	Présence amiante
3	0	Bibliothèque	Seuil de porte en Massal	Connu comme contenant de l'amiante

Activité pouvant donner lieu à une exposition à l'amiante			
<input checked="" type="checkbox"/>	Travaux	<input type="checkbox"/>	/
<input type="checkbox"/>	/	<input type="checkbox"/>	/
CONSEIL			
<input checked="" type="checkbox"/>	Contrôle annuel de l'état du matériau	<input type="checkbox"/>	/
<input type="checkbox"/>	/	<input type="checkbox"/>	/
