Nos références: CBC-R19/316.24.

Date du rapport : 08-10-19

RAPPORT D'INVENTAIRE AMIANTE NON DESTRUCTIF
Avenue Parmentier 179 à 1150 Woluwe-Saint-Pierre

Inspection réalisée le 07-10-19.

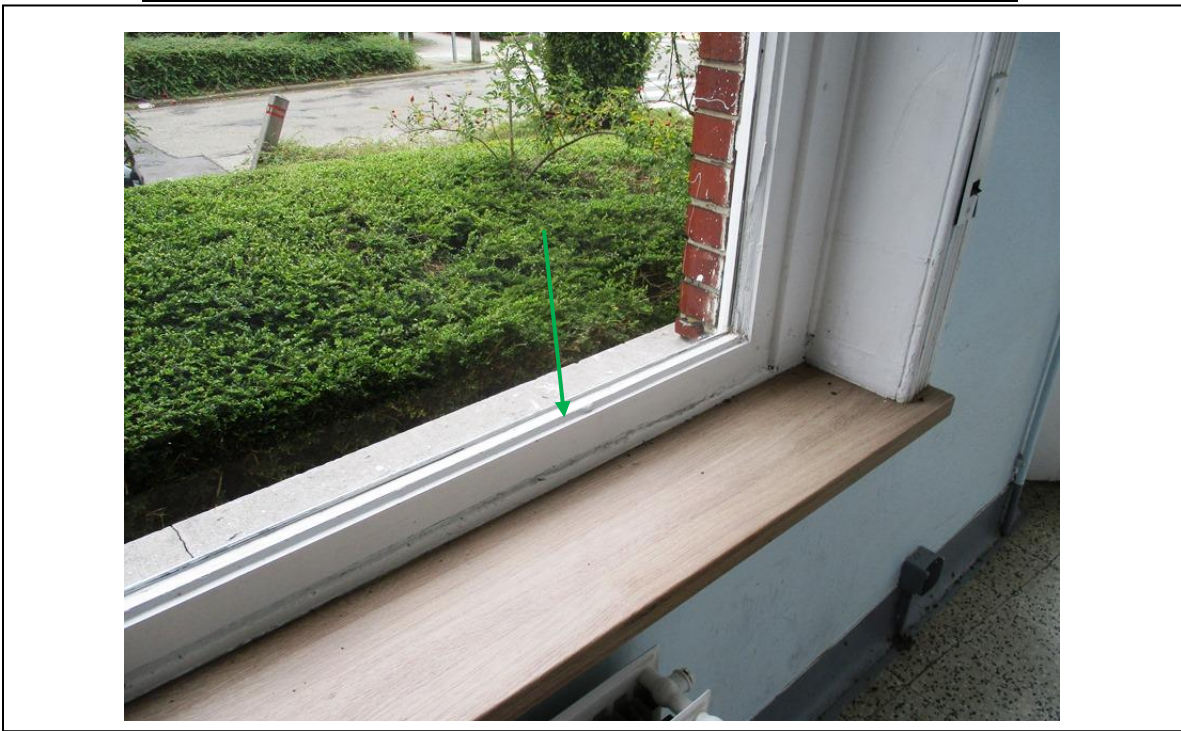
Niveau	Local / Endroit	Matériau	Amiante
Photo 1	0	Accueil	Mastic du vitrage des châssis	NON

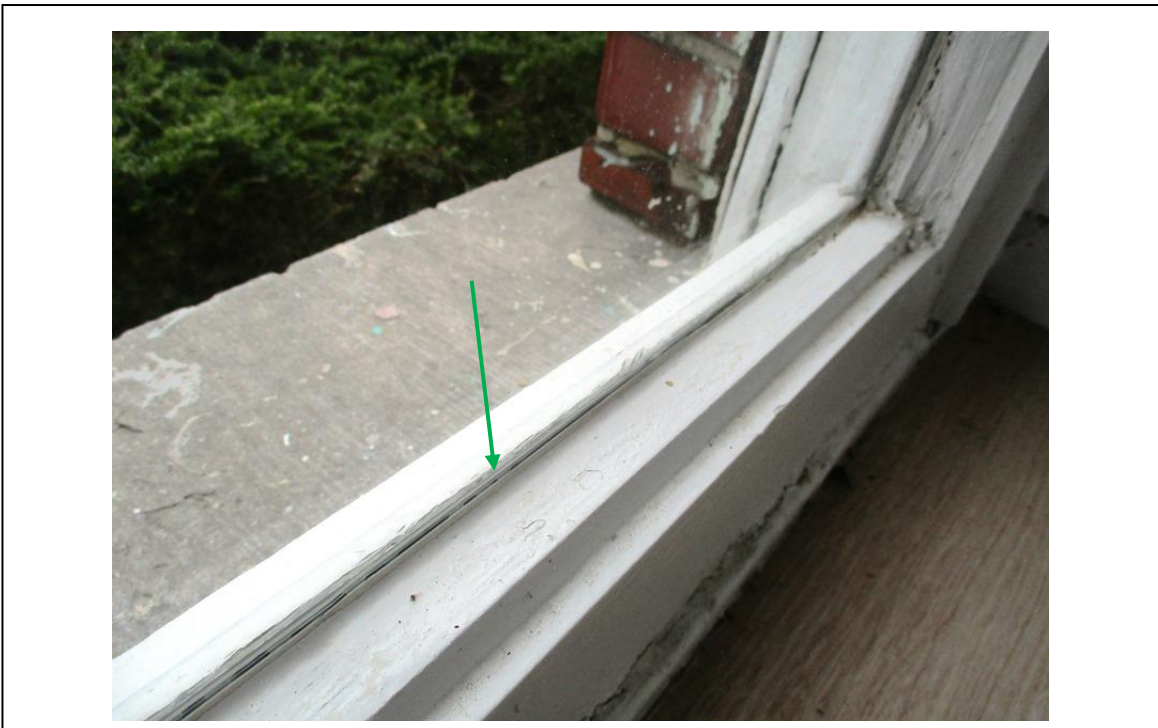
Niveau	Local / Endroit	Matériau	Amiante
Photo 2	0	Accueil	Mastic du vitrage des châssis	NON

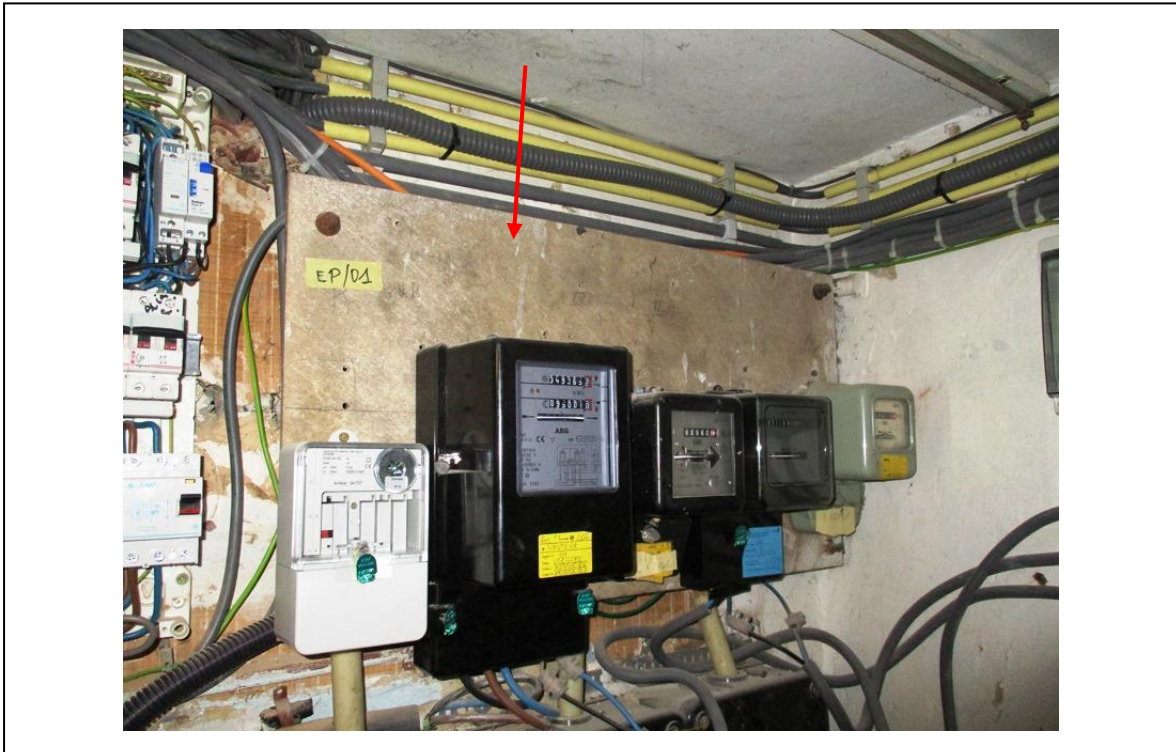
Niveau	Local / Endroit	Matériau	Amiante
Photo 3	-1	Cave compteurs électrique	Plaque de Massal / Fibrociment, support de compteur électrique	Connu comme contenant de l'amiante

FICHE	Niveau	Local / Endroit	Matériau	Présence amiante
1	-1	Cave compteurs électrique	Plaque de Massal / Fibrociment, support de compteur électrique	Connu comme contenant de l'amiante

Type d'amiante		Etat		Friabilité	
<input checked="" type="checkbox"/>	Non analysé mais connu comme contenant de l'amiante (chrysotile minimum)	<input checked="" type="checkbox"/>	Bon état général	<input checked="" type="checkbox"/>	Non friable
Risque de détérioration accidentelle		Local confiné		Ventilation - Vibration	
<input checked="" type="checkbox"/>	Très faible	<input checked="" type="checkbox"/>	Oui	<input checked="" type="checkbox"/>	Léger
Personnes directement concernée		Occupation		Accessibilité	
<input checked="" type="checkbox"/>	Peu (- de 3)	<input checked="" type="checkbox"/>	Peu fréquenté	<input checked="" type="checkbox"/>	Facile d'accès
Activité pouvant donner lieu à une exposition à l'amiante					
<input checked="" type="checkbox"/>	Travaux d'électricité	<input type="checkbox"/>	/		
<input type="checkbox"/>	/	<input type="checkbox"/>	/		
CONSEIL					
<input checked="" type="checkbox"/>	Contrôle annuel de l'état du matériau	<input type="checkbox"/>	/

<input checked="" type="checkbox"/>	Ne pas percer	<input type="checkbox"/>	/

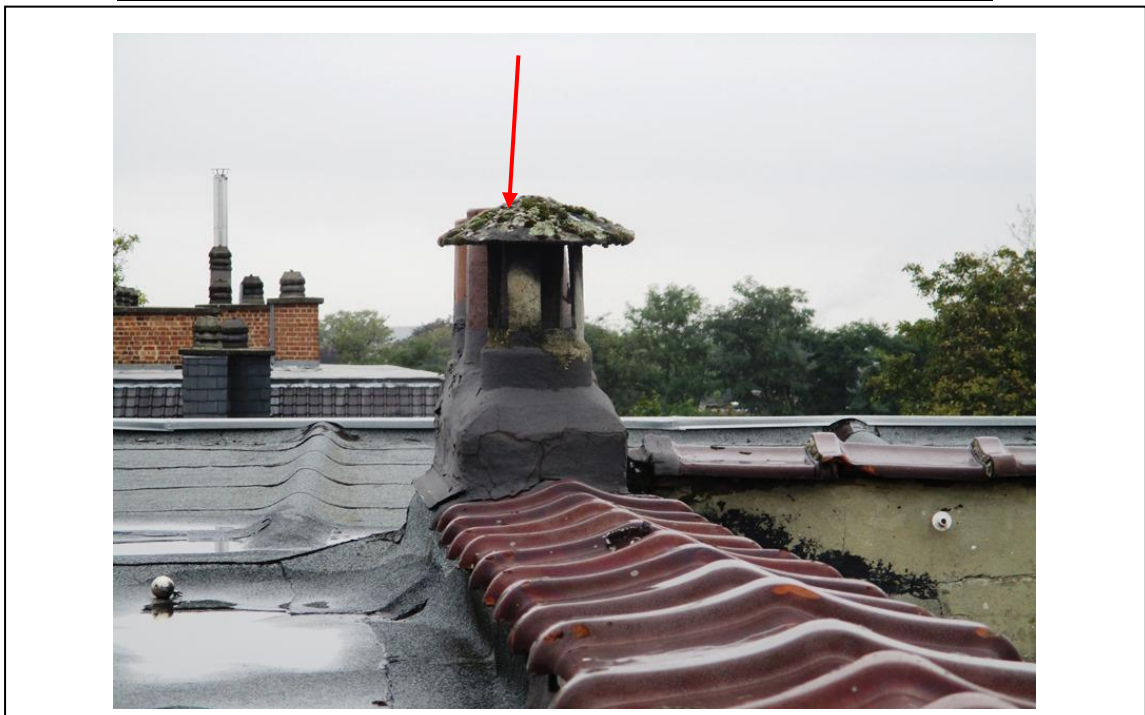
Niveau	Local / Endroit	Matériau	Amiante
Photo 4	+4	Toiture	Coiffe de cheminée en fibrociment	Connu comme contenant de l'amiante

FICHE	Niveau	Local / Endroit	Matériau	Présence amiante
2	+4	Toiture	Coiffe de cheminée en fibrociment	Connu comme contenant de l'amiante

Type d'amiante		Etat		Friabilité	
<input checked="" type="checkbox"/>	Non analysé mais connu comme contenant de l'amiante (chrysotile minimum)	<input checked="" type="checkbox"/>	Bon état général	<input checked="" type="checkbox"/>	Non friable
Risque de détérioration accidentelle		Local confiné		Ventilation - Vibration	
<input checked="" type="checkbox"/>	Très faible	<input checked="" type="checkbox"/>	Non	<input checked="" type="checkbox"/>	Moyen
Personnes directement concernée		Occupation		Accessibilité	
<input checked="" type="checkbox"/>	Peu (- de 3)	<input checked="" type="checkbox"/>	Très peu fréquenté	<input checked="" type="checkbox"/>	Difficile d'accès
Activité pouvant donner lieu à une exposition à l'amiante					
<input checked="" type="checkbox"/>	Travaux en toiture	<input type="checkbox"/>	/	<input type="checkbox"/>	/
<input type="checkbox"/>	/	<input type="checkbox"/>	/	<input type="checkbox"/>	/

CONSEIL					
<input checked="" type="checkbox"/>	Contrôle annuel de l'état du matériau	<input type="checkbox"/>	/	<input type="checkbox"/>	/
<input type="checkbox"/>	/	<input type="checkbox"/>	/	<input type="checkbox"/>	/

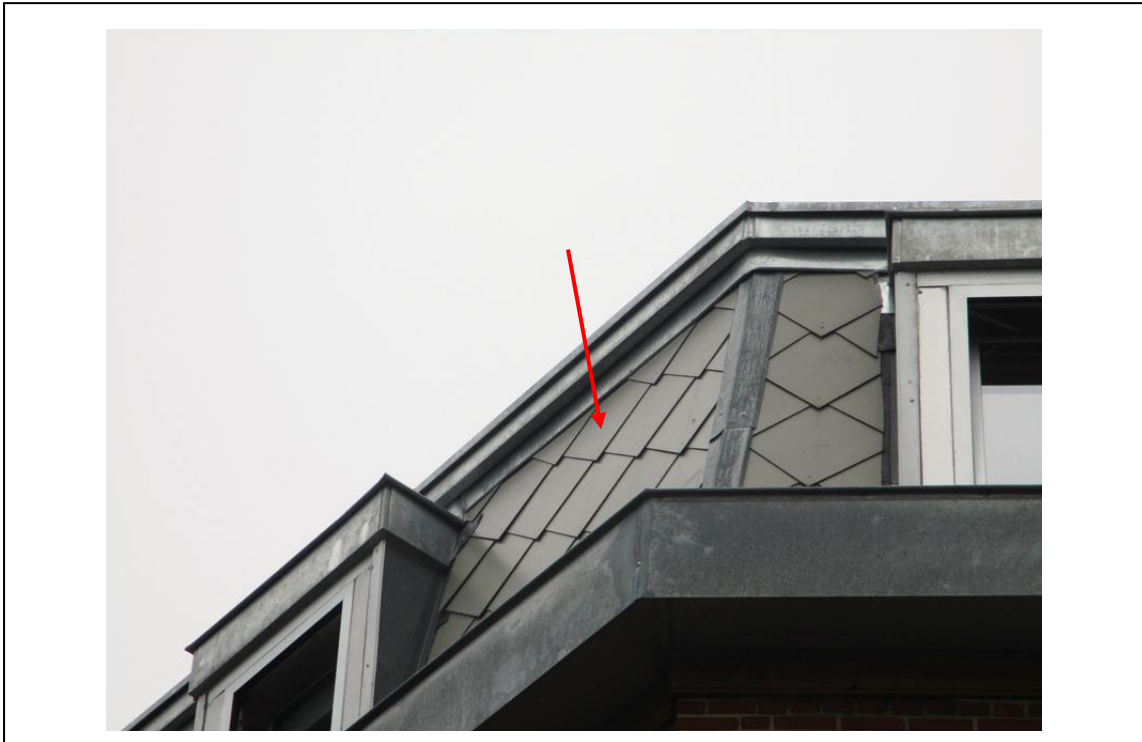
Niveau	Local / Endroit	Matériau	Amiante
Photo 5	+3	Façade à rue	Ardoises de bardage en fibrociment	Connu comme contenant de l'amiante

FICHE	Niveau	Local / Endroit	Matériau	Présence amiante
3	+3	Façade à rue	Ardoises de bardage en fibrociment	Connu comme contenant de l'amiante

Type d'amiante		Etat		Friabilité	
<input checked="" type="checkbox"/>	Non analysé mais connu comme contenant de l'amiante (chrysotile minimum)	<input checked="" type="checkbox"/>	Bon état général	<input checked="" type="checkbox"/>	Non friable
Risque de détérioration accidentelle		Local confiné		Ventilation - Vibration	
<input checked="" type="checkbox"/>	Faible	<input checked="" type="checkbox"/>	Non	<input checked="" type="checkbox"/>	Moyen
Personnes directement concernée		Occupation		Accessibilité	
<input checked="" type="checkbox"/>	Peu (- de 3)	<input checked="" type="checkbox"/>	Très peu fréquenté	<input checked="" type="checkbox"/>	Difficile d'accès
Activité pouvant donner lieu à une exposition à l'amiante					
<input checked="" type="checkbox"/>	Travaux	<input type="checkbox"/>	/		
<input type="checkbox"/>	/	<input type="checkbox"/>	/		
CONSEIL					
<input checked="" type="checkbox"/>	Contrôle annuel de l'état du matériau	<input type="checkbox"/>	/
